2006-06-12

Kv Skälby tredje samfällighetsförening, brandtekniskt utlåtande angående brandteknisk avskiljning mellan radhus

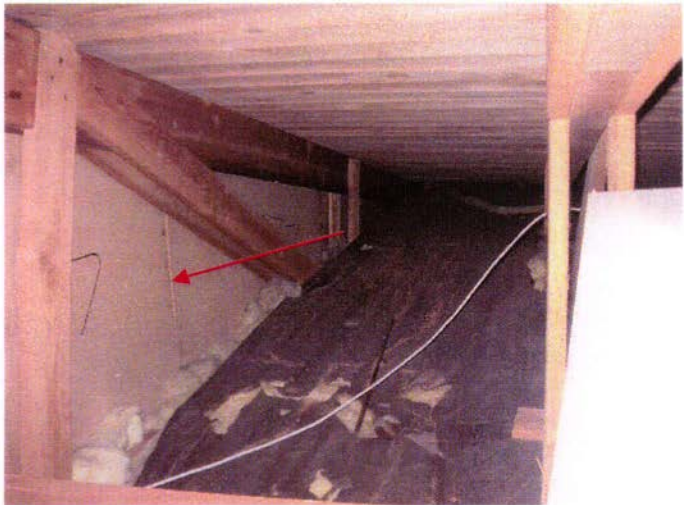
Gränsen mellan radhusen i bottenplan utgörs av en isolerad träregelvägg beklädd med gipsskivor på båda sidor. På vindsutrymmet utgörs väggen av element bestående av en isolerad träregelstomme beklädd med asfaboard på ena sidan och en 22 mm spånskiva på den andra. Elementet är uppfört med en springa i skarven dem emellan på uppskattningsvis 2-20 mm. Ena sidan av elementväggen är klädd med en asfaboard som sitter fast men ej kloss intill elementväggen. Elementväggen är utförd som ett ljudskydd mellan radhusen och den bedöms ha viss begränsast brandmotstånd. Elementväggen är dock att betrakta som otät och brand- och brandgasspridning bedöms som möjlig genom springan och vidare mellan elementväggen och asfaboard-skivan.

Vägg i vindsutrymme som skiljer radhusen åt. Skarv, vilken kan vara ett svagt element är markerad med pil.

- *Springan mellan elementen på vindsutrymmen fylls med mineralulls-isolering varpå brädor spikas fast utanför springan.* Spånskivan och asfaboarden har i sig ett visst brandmotstånd, varför springan utgör den svaga punkten i dessa element. Denna åtgärd är därför ur kostnad-nyttaperspektiv att betrakta som den mest effektiva.

- *Ena sidan av den radhusavskiljande väggen på vindsutrymmet kläs med gips eller hård isoleringsskiva, typ elefantmatta.* Åtgärden är relativt omfattande då montering av skivor i detta utrymme är relativt arbetskrävande. Det rekommenderas därför framförallt allt åtgärden genomförs i samband med andra byggnadsarbeten som berör vinden eller fasaden. Exempel på detta är om taket skall läggas om, då råsponen tillfälligt kan tas bort, varpå mer utrymme ges för montering av skivorna. Vidare kommer man lättare åt om träpanelen i fasaden avlägsnas varför arbetet skulle underlättas vid byte av träpanelen. Ytterligare en underlättande åtgärd är att montera en lucka i fasaden för transport av skivmaterialet.

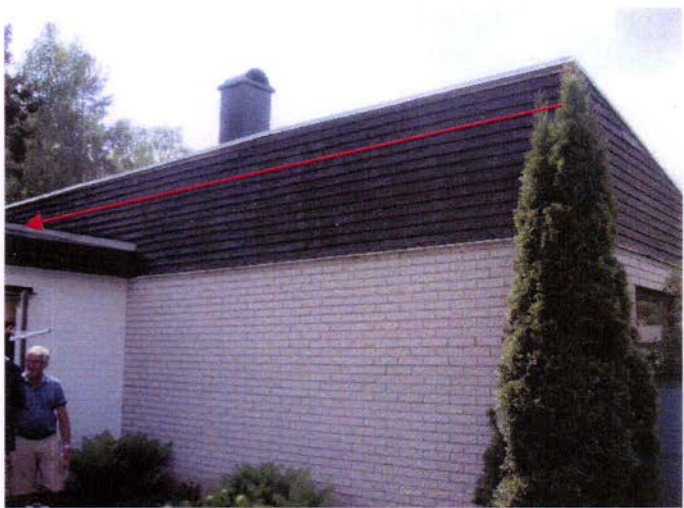
En del av vindsutrymmet vetter mot grannens gård och ligger i vinkel mot fönster i grannens vägg. Väggen består av träregelstomme beklädd med asfaboard och träpanel. Brandspridning är således möjlig via fönster upp till grannens vindsutrymme.

Vindsutrymme som vetter mot annat radhus. Del som från insida

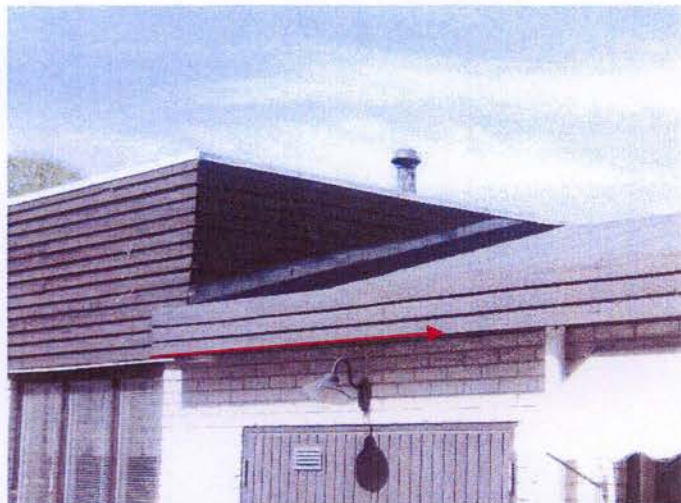
Takfoten intill gränsen mellan radhusen är oskyddad mot brandspridning. Brandspridning kan därför ske från fönster till grannens takfot och vidare till vindsutrymmet.

Takfot vid gräns mellan radhusen. Om luftningen i takfoten tätas intill gränsen minskas risken för brandspridning.

- *Luftning i takfot tätas med brädor intill gräns mellan radhusen.* Åtgärden innebär att det tar betydligt längre tid för brandspridning till grannen att ske via takfoten till vindsutrymmet.
